車両情報				
車名	初年度登録	型式	形状	車台番号
三菱ふそう	平成28年1月	QPG-FS64VZ	セルフローダー	FS64VZ-511861
走行	馬力	シフト	ブレーキ	ボディ内寸
939,501km	380PS/279KW	M/T 7速	エア	長: 9,220 mm 幅: 2,340 mm 高: 390 mm 門高: mm

上物仕様			
上物名	メーカー	型式「製造番号」	年式
セルフローダー	四国車体	A1S 「03761」	平成28年1月
【備考】 リヤ差し枠 高さ210mm。前立て物入。前方丸カンフック4ヶ。後方床フック2ヶ。左右床フックレール。スローハンガー(スローブ欠品)。作業灯2ヶ。床板浮き・割れ有。ウインチ付。Hiジャッキ。ラジコン付。			
【備考】			
【備考】

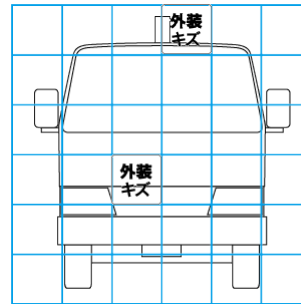
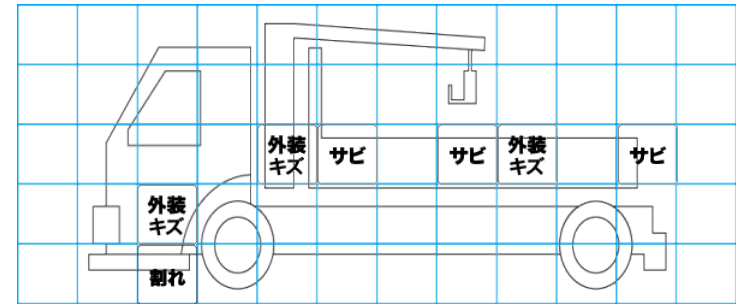
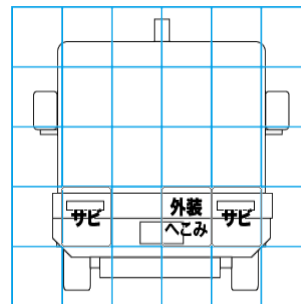
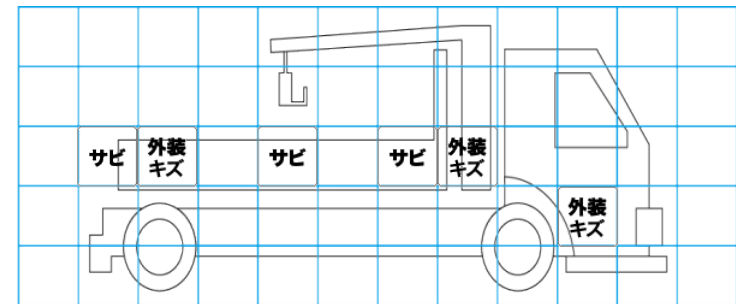
外装状態			
キャブコーション	フレーム番号	フレームのさび	飛石
有	確認済	小	点傷有

【外装】					【ボディ内】					
外装キズ	外装へこみ	うき	曲がり	サビ	補修跡	割れ	庫内キズ	庫内へこみ	庫内穴あき	床汚れ
