車両情報				
車名	初年度登録	型式	形状	車台番号
日野	平成26年11月	TKG-FC9JKAA	冷凍パン	FC9JKA-16712
走行	馬力	シフト	ブレーキ	ボディ内寸
675.734km	210PS/154KW	M/T 6速	エア	長: 6,200 mm 幅: 2,290 mm 高: 2,100 mm 門高: 2,080 mm

上物仕様			
上物名	メーカー	型式「製造番号」	年式
冷凍パン	東プレ	「F144441」	平成26年11月
【備考】 断熱: リヤ75mm・サイド75mm。ラッシングレール2段。庫内灯3ケ。前方水抜き穴2ケ。90度ストッパー。観音扉枠カバー割れ。水切り曲り。門口左右凹み。			
冷凍機/直結	東プレ	XV42LOC-T	平成26年11月
【備考】 -30℃設定 +9℃ → -15℃ 確認 (1h)。稼働時間8330h。			
格納ゲート	新明和工業	RAK10-6475D 「S51005123」	平成26年
【備考】 PG寸法: 全長1550mm・全幅2180mm・有効長1285mm・有効幅2115mm。最大荷重1000kg。庫内リモコン付。ラジコン付。

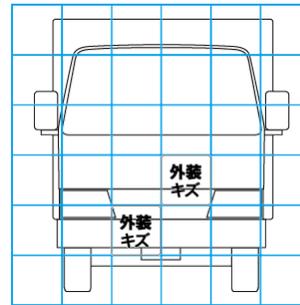
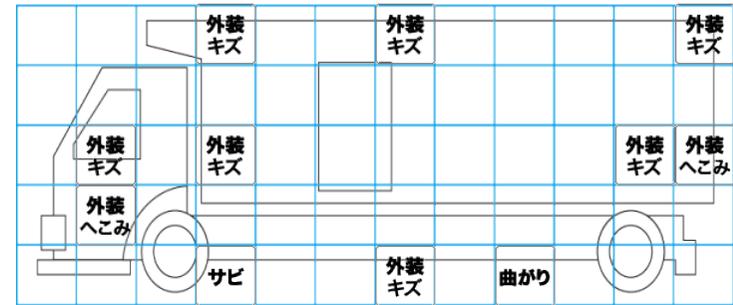
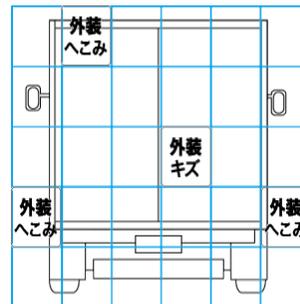
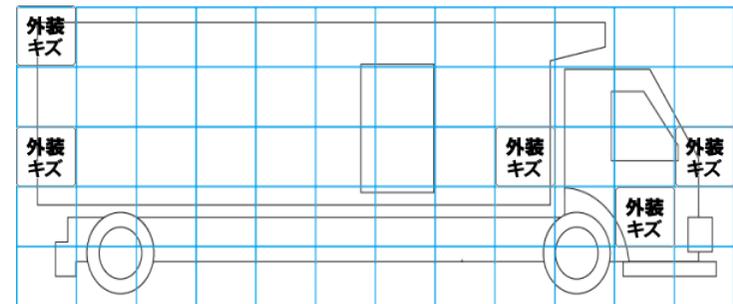
外装状態			
キャブコーション	フレーム番号	フレームのさび	飛石
有	確認済	無	点傷有

【外装】					【ボデー内】					
外装キズ	外装へこみ	うき	曲がり	サビ	補修跡	割れ	庫内キズ	庫内へこみ	庫内穴あき	床汚れ
