車両情報				
車名	初年度登録	型式	形状	車台番号
三菱ふそう	令和 1年5月	2PG-FS74HZ	アルミウイング	FS74HZ-510029-A
走行	馬力	シフト	ブレーキ	ボディ内寸
499,657km	394PS/290KW	A/T シフトパイロット 12速	エア-	長: 9,650 mm 幅: 2,400 mm 高: 2,640 mm 門高: 2,540 mm

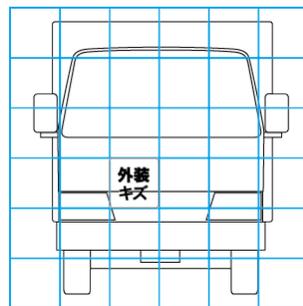
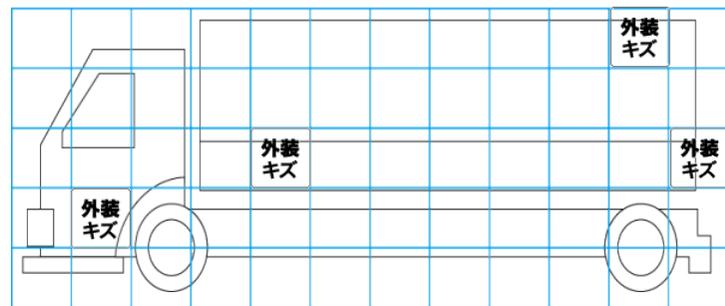
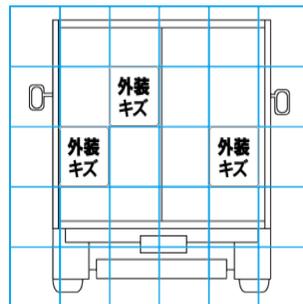
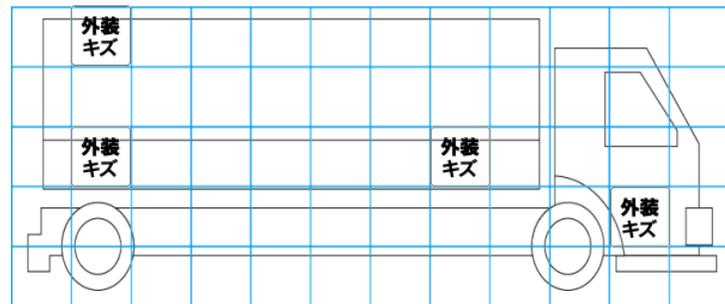
外装状態			
キャブコーション	フレーム番号	フレームのさび	飛石
有	確認済	無	点傷有

【外装】					【ボデー内】					
外装キズ	外装へこみ	うき	曲がり	サビ	補修跡	割れ	庫内キズ	庫内へこみ	庫内穴あき	床汚れ
