車両情報				
車名	初年度登録	型式	形状	車台番号
UDトラックス	平成26年10月	GKG-CG5ZA	アルミウイング	CG5ZA-12954
走行	馬力	シフト		ボディ内寸
508,042km	380PS/279KW	セミア/T	エスコット H/L 6速	長: 9,650 mm 幅: 2,400 mm 高: 2,650 mm 門高: 2,570 mm

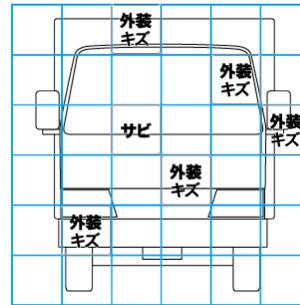
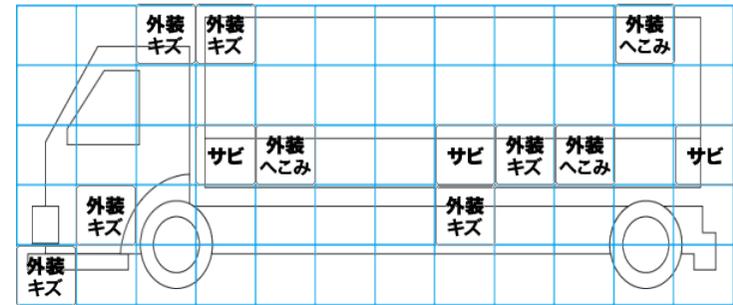
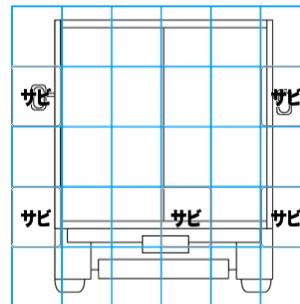
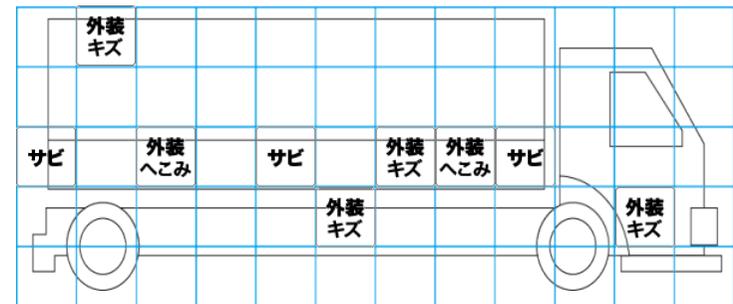
外装状態			
キャブコーション	フレーム番号	フレームのさび	飛石
有	確認済	小	飛石有(リペア不可)

【外装】					【ボデー内】					
外装キズ	外装へこみ	うき	曲がり	サビ	補修跡	割れ	庫内キズ	庫内へこみ	庫内穴あき	床汚れ
