車両情報				
車名	初年度登録	型式	形状	車台番号
日野	平成25年11月	KQG-SH1EDAG	トラクタ	SH1EDA-12875
走行	馬力	シフト		ブレーキ
848.727km	450PS/331KW	セミア/T	プロシフト 12速	エア
		長:	mm 幅:	mm
		高:	mm 門高:	mm

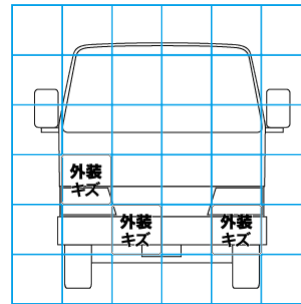
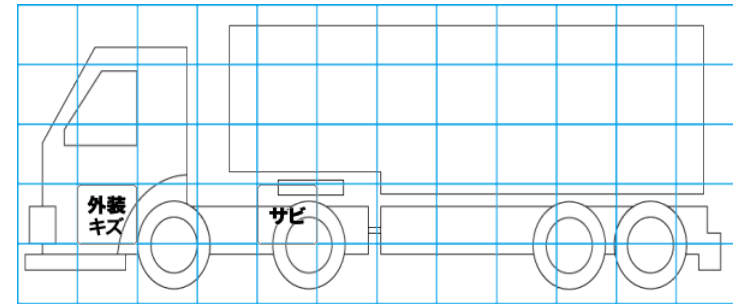
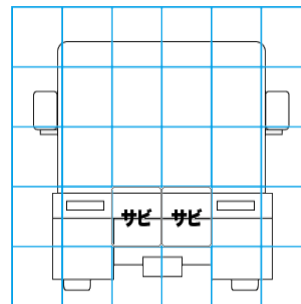
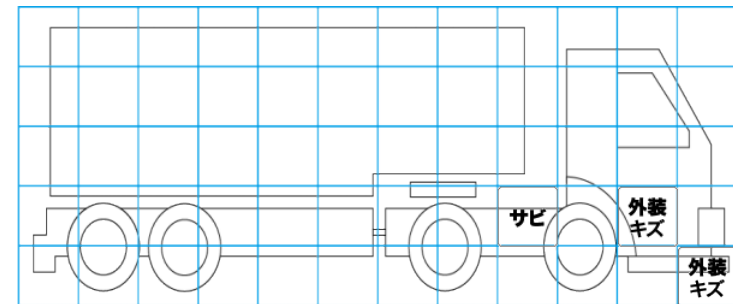
【外装】

外装状態			
キャブコーション	フレーム番号	フレームのさび	飛石
有	確認済	小	飛石有(リペア 不可)

外装キズ	外装へこみ	うき	曲がり	サビ	補修跡	割れ	庫内キズ	庫内へこみ	庫内穴あき	床汚れ
------	-------	----	-----	----	-----	----	------	-------	-------	-----
