車両情報				
車名	初年度登録	型式	形状	車台番号
三菱ふそう	令和 2年12月	2PG-FV70GX	ダンプ	FV70GX-520043
走行	馬力	シフト	ブレーキ	ボディ内寸
96.532km	381PS/280KW	A/T シフトパイロット	エア	長: 5,100 mm 幅: 2,200 mm 高: 540 mm 門高: mm

外装状態

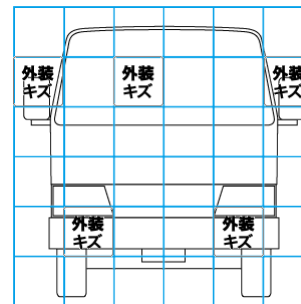
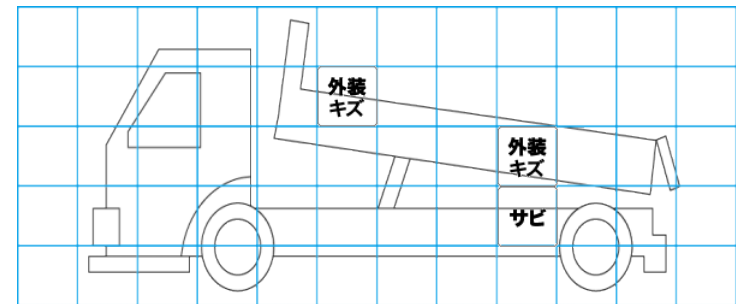
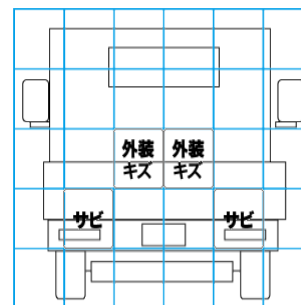
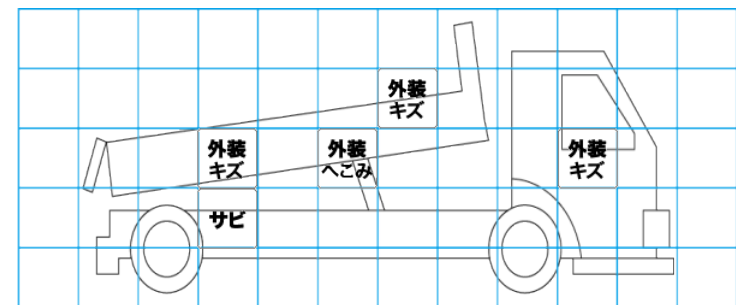
キャブコーション	フレーム番号	フレームのさび	飛石
有	確認済	無	飛石有(リペア 不可)

外装キズ	外装へこみ	うき	曲がり	サビ	補修跡	割れ	庫内キズ	庫内へこみ	庫内穴あき	床汚れ
------	-------	----	-----	----	-----	----	------	-------	-------	-----
