車両情報				
車名	初年度登録	型式	形状	車台番号
日野	平成30年6月	2KG-FC2ABA	脱着式コンテナ車	FC2AB-102390
走行	馬力	シフト	ブレーキ	ボディ内寸
34,359km	210PS/154KW	M/T 6速	エア	長: 3,500 mm 幅: 1,890 mm 高: 1,690 mm 門高: mm

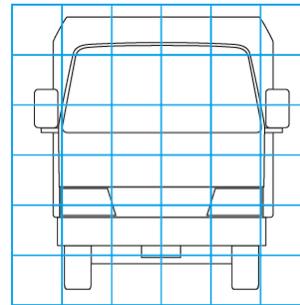
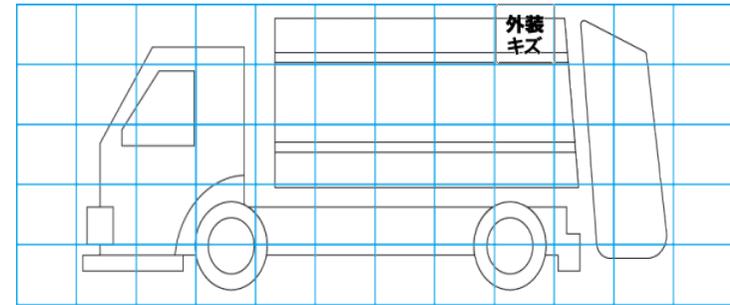
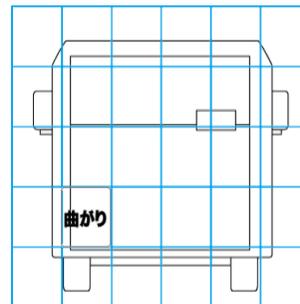
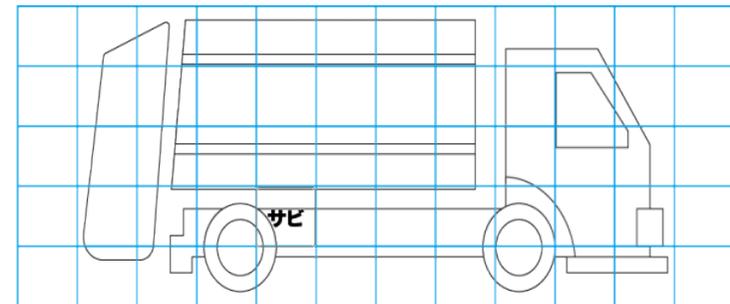
**特記事項** エンジンキ-4本  
 もう1台コンテナ有り(内寸 長さ3490mm、幅1910mm、高さ1450mm)  
 左テールランプステー曲り  
 コンテナ内純正バンパー有り(左側変形有り)  
**記録簿** 有(R2/7、R3/6、R5/10)

外装状態			
キャブコーション	フレーム番号	フレームのさび	飛石
有	確認済	無	無

【外装】		【ボデー内】								
外装キズ	外装へこみ	うき	曲がり	サビ	補修跡	割れ	庫内キズ	庫内へこみ	庫内穴あき	床汚れ
