車両情報				
車名	初年度登録	型式	形状	車台番号
三菱ふそう	平成30年1月	TPG-FBA20	平ボディ	FBA20-561352
走行	馬力	シフト	ブレーキ	ボディ内寸
132.194km	130PS/96KW	A/T デュオニック 6速	ハキューム	長: 3,120 mm 幅: 1,610 mm 高: 380 mm 門高: mm

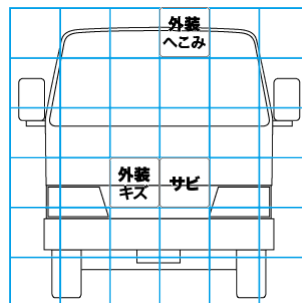
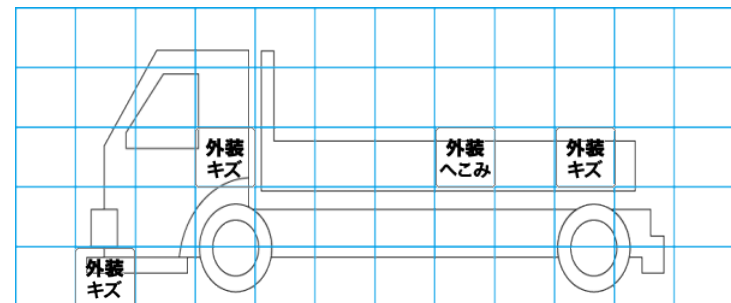
【外装】

外装キズ	外装へこみ	うき	曲がり	サビ	補修跡	割れ	庫内キズ	庫内へこみ	庫内穴あき	床汚れ
------	-------	----	-----	----	-----	----	------	-------	-------	-----

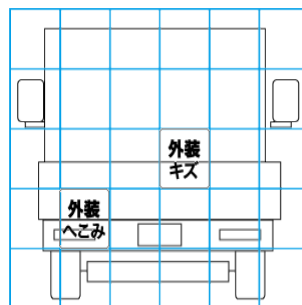
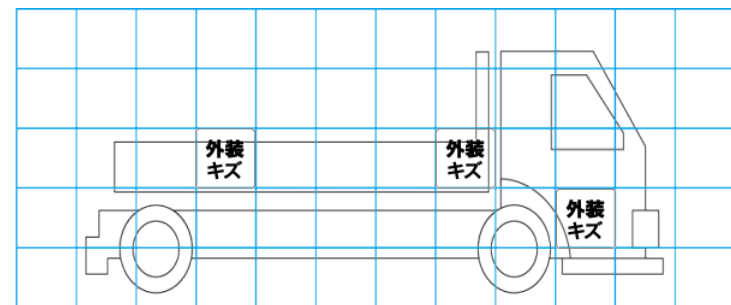
【ボデー内】

上物仕様			
上物名	メーカー	型式「製造番号」	年式
平ボディ	パプコ	BA1566 R0104J	平成30年
【備考】床板腐食、穴あき。			
【備考】			
【備考】
