車両情報				
車名	初年度登録	型式	形状	車台番号
三菱ふそう	令和 1年2月	2KG-FK72FZ	シャーシ	FK72FZ-600372
走行	馬力	シフト	ブレーキ	ボディ内寸
242,505km	240PS/177KW	M/T 6速	エア	長: mm 幅: mm 高: mm 門高: mm

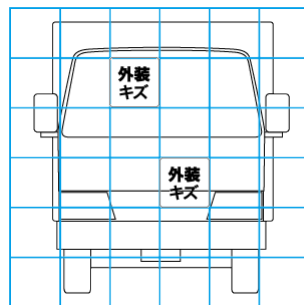
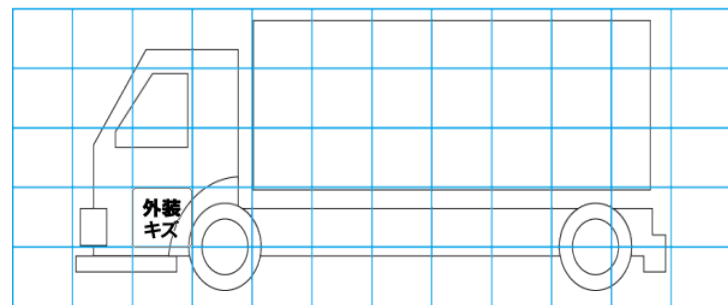
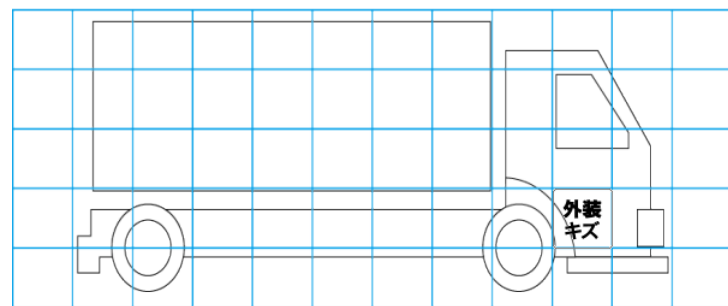
外装状態			
キャブコーション	フレーム番号	フレームのさび	飛石
有	確認済	無	飛石有(リペア可)

【外装】	【ボデー内】
<input type="checkbox"/> 外装キズ <input type="checkbox"/> 外装へこみ <input type="checkbox"/> うき <input type="checkbox"/> 曲がり <input type="checkbox"/> サビ <input type="checkbox"/> 補修跡 <input type="checkbox"/> 割れ	<input type="checkbox"/> 庫内キズ <input type="checkbox"/> 庫内へこみ <input type="checkbox"/> 庫内穴あき <input type="checkbox"/> 床汚れ
