車両情報				
車名	初年度登録	型式	形状	車台番号
UDトラックス	平成28年10月	GKG-CG5ZA	アルミウイング	JNCMM90G6GU012206
走行	馬力	シフト	ブレーキ	ボディ内寸
499,312km	410PS/302KW	M/T H/L 6速	エア	長: 9,610 mm 幅: 2,380 mm 高: 2,550 mm 門高: 2,490 mm

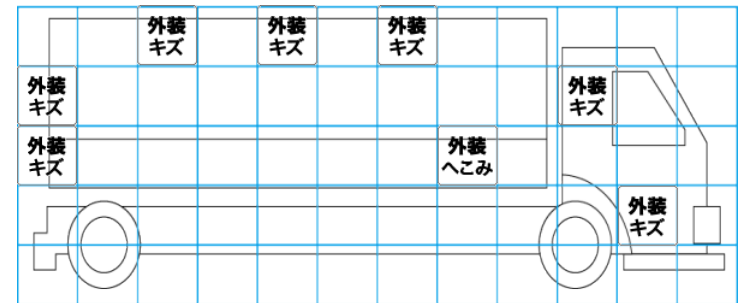
外装状態			
キャブコーション	フレーム番号	フレームのさび	飛石
有	確認済	無	点傷有

【外装】				【ボディ内】			
外装キズ	外装へこみ	うき	曲がり	サビ	補修跡	割れ	庫内キズ
							庫内へこみ
							庫内穴あき
							床汚れ
