車両情報				
車名	初年度登録	型式	形状	車台番号
三菱ふそう	令和 1年7月	2KG-FK61F	アルミウイング	FK61F-601825
走行	馬力	シフト	ブレーキ	ボディ内寸
529,468km	240PS/177KW	M/T 6速	エア	長: 6,240 mm 幅: 2,210 mm 高: 2,330 mm 門高: 2,230 mm

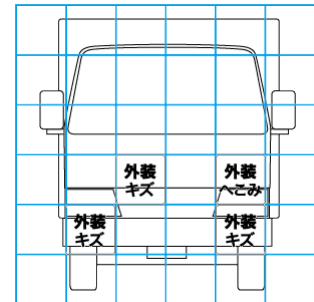
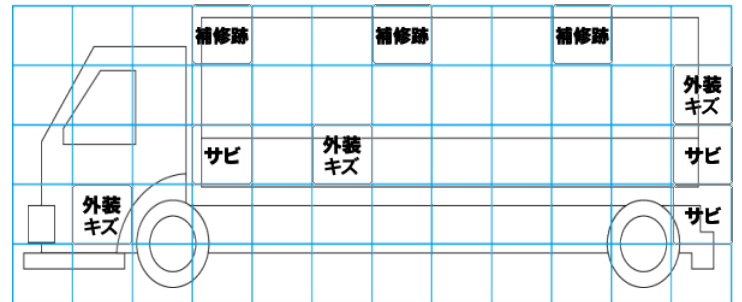
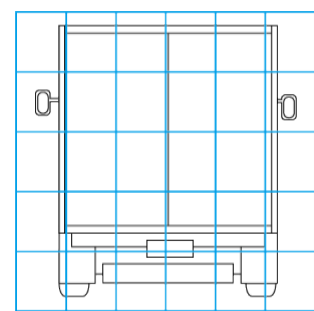
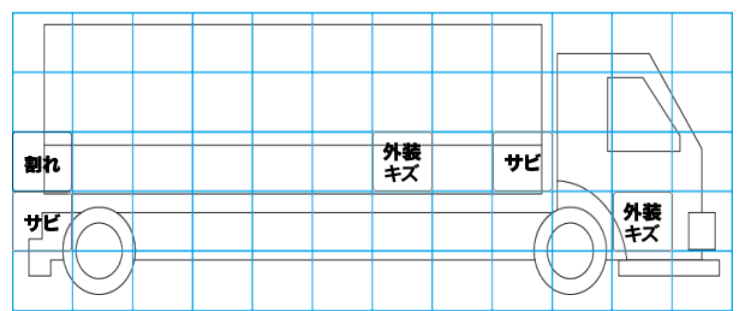
【備考】 ラッシングレール2段。引き出しフック6対。庫内灯3ヶ。床後部サビてる。ウイング左上部シーリング補修跡。左観音扉開き時止め金具位置ずれてる、使用不可。

外装状態			
キャブコーション	フレーム番号	フレームのさび	飛石
有	確認済	小	点傷有
