| 車両情報 | | | | |
| いすゞ | 平成30年1月 | TPG-NPR85AN | ドライバン | NPR85-7074951-A |

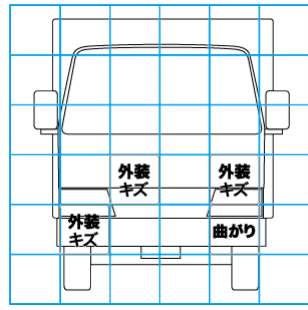
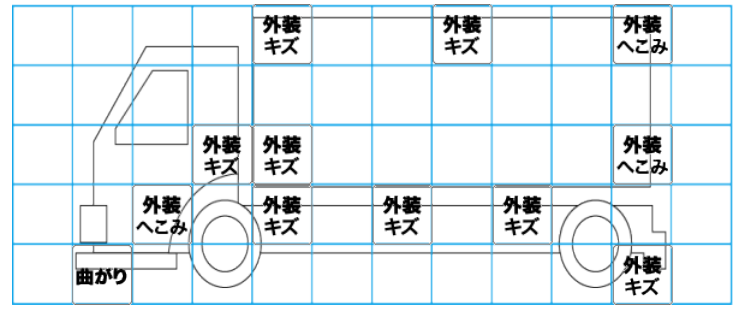
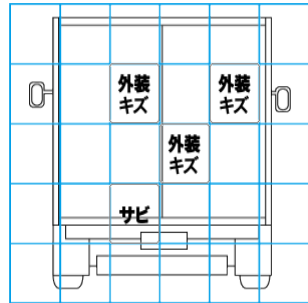
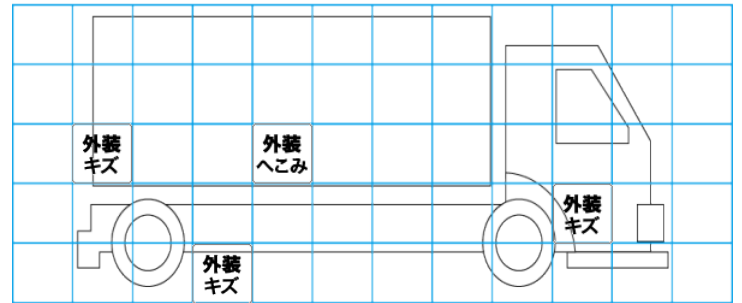
| 外装状態 | | | |

| 外装状態 | | | |
|---|---|---|---|
| 有 | 確認済 | 無 | 点傷有 |

| 【外装】 | | | | | 【ボデー内】 | | | | | |
| 外装キズ | 外装へこみ | うき | 曲がり | 錆 | 補修跡 | 割れ | 庫内キズ | 庫内へこみ | 庫内穴あき | 床汚れ |
